2009 年度全国一级建造师执业资格考试试卷

(建筑工程管理与实务)

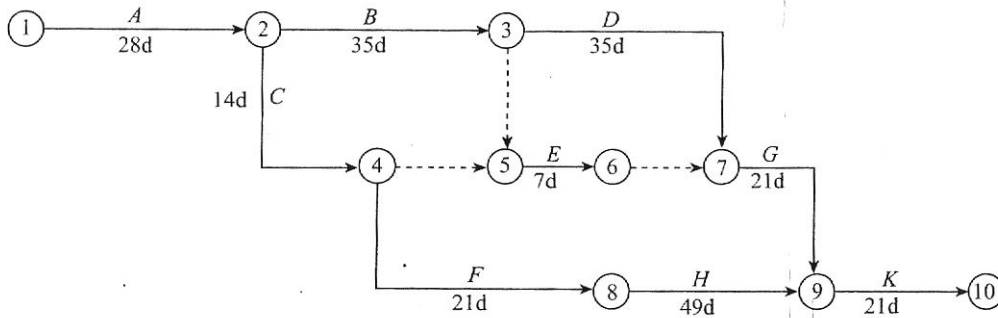
某建筑工程施工进度计划网络图如下：

- 事件 1：A 工作因设计变更停工 10d。  
 事件 2：B 工作因施工质量问题返工，延长工期 7d。  
 事件 3：E 工作因建设单位供料延期，推迟 3d 施工。  
 事件 4：在设备管道安装气焊作业时，火星溅落到正在施工的地下室设备用房聚氨酯防水涂膜层上，引起火灾。
